Analisis Kerusakan Jalan Muara Pinang-Muara Payang dengan Metode IRI Menggunakan Aplikasi Smartphone

Muhammad Hijrah Agung Sarwandy*, Heri Oki Yanto

Program Studi Teknik Sipil, Fakultas Teknik, Universitas Muhammadiyah Palembang, Indonesia

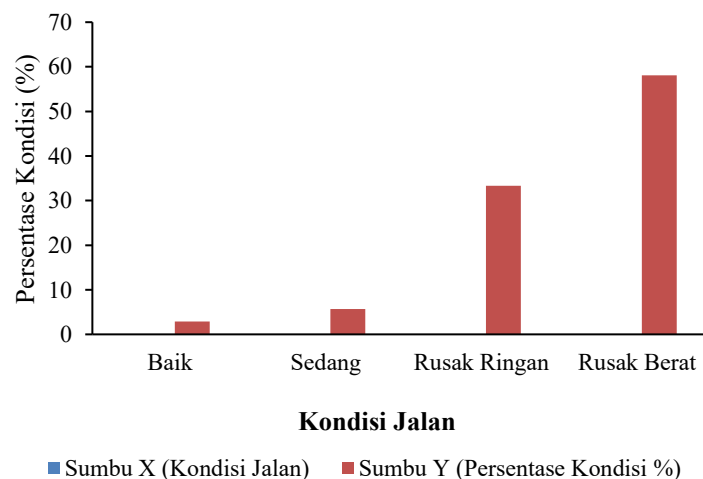
Gambar 1. Grafik kondisi ruas jalan di lajur Muara Pinang - Muara Payang

Pada gambar 1 dapat kita lihat bahwa mayoritas kondisi ruas jalan di lajur Muara Pinang – Muara Payang adalah rusak berat, yaitu sebesar 58.10%.

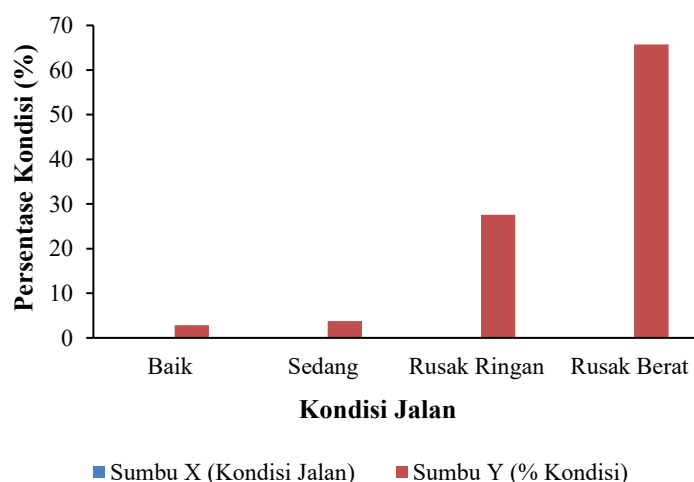
Gambar 2. Grafik hasil survey kondisi ruas jalan di lajur Muara Payang-Muara Pinang

Pada gambar 2 dapat kita lihat bahwa mayoritas kondisi ruas jalan di lajur Muara Payang – Muara Pinang adalah rusak berat, yaitu sebesar 65.71%.

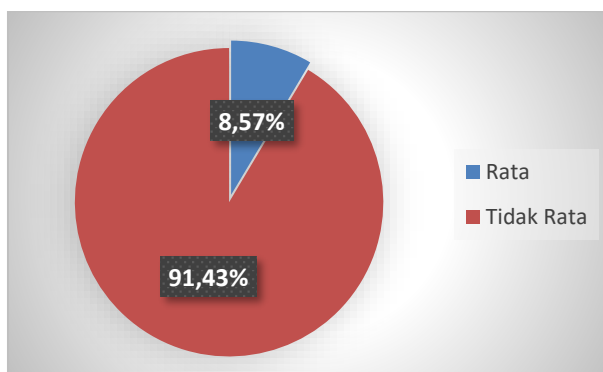
Gambar 3. Persentase Ketidakrataan Jalan Di Muara Pinang - Muara Payang

Berdasarkan persentase ketidakrataan jalan di Muara Pinang - Muara Payang didapatkan bahwa bagian jalan pada Muara Pinang - Muara Payang dalam kondisi rata yaitu sepanjang 900 meter (8.57%) dan bagian jalan dalam kondisi tidak rata yaitu sepanjang 9600 meter (91.43%), dapat dilihat pada gambar 3 di bawah ini.

Pada gambar 3 dapat kita lihat bahwa persentase ketidakrataan jalan di lajur Muara Pinang - Muara Payang sebesar 91,43% menunjukkan bahwa dominan kondisi jalan di lajur ini tidak rata.

Hasil nilai kondisi kerusakan jalan yang diperoleh untuk menentukan jenis penanganan jalan berupa Pemeliharaan Rutin (nilai IRI <4), Pemeliharaan Berkala (nilai IRI 4-8), (nilai IRI 8-12) dan Peningkatan atau Rekonstruksi (nilai IRI >12). Sedangkan berdasarkan analisis ketidakrataan jalan di Desa Muara Pinang-Muara Payang Sebagian besar jalan tersebut adalah jalan tidak rata sebanyak 91.43% dan upaya penanganan jalan yang harus dilakukan adalah peningkatan atau rekonstruksi dan untuk di Desa Muara Payang-Muara Pinang Sebagian besar jalan tersebut adalah jalan tidak rata sebanyak 93.33% dan upaya penangan jalan yang harus dilakukan adalah peningkatan atau rekonstruksi.

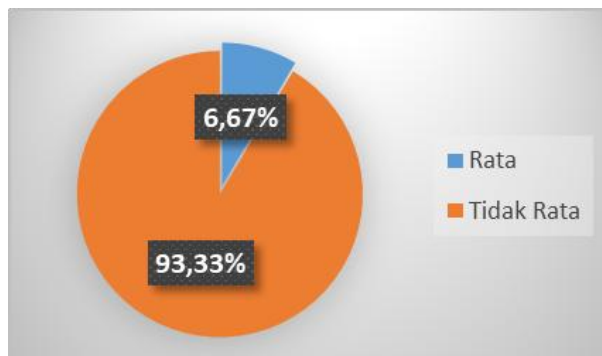
Gambar 4. Persentase Ketidakrataan Jalan Di Muara Payang - Muara Pinang

Berdasarkan persentase ketidakrataan jalan di lajur Muara Payang - Muara Pinang didapatkan bahwa bagian jalan dalam kondisi rata yaitu sepanjang 700 meter (6.67%) dan bagian jalan dalam kondisi tidak rata yaitu sepanjang 9800 meter (93.33%) dapat dilihat pada gambar 4 di bawah ini.

Pada gambar 4 dapat kita lihat bahwa persentase ketidakrataan jalan di lajur Muara Payang - Muara Pinang sebesar 93.33% menunjukkan bahwa dominan kondisi jalan di lajur ini tidak rata.
