Kondisi Kerusakan Jalan dengan Metode Nilai *International Roughness Index (IRI)* dan *Surface Distress Index (SDI)* pada Ruas Jalan Jambi – Bulian Dikabupaten Muara Jambi

Candro Wijaya Nainggolan^{1*}, Fakhrul Rozi Yamali², Wari Dony³
Teknik Sipil Fakultas Teknik Universitas Batanghari, Jambi, Indonesia^{1,2,3}

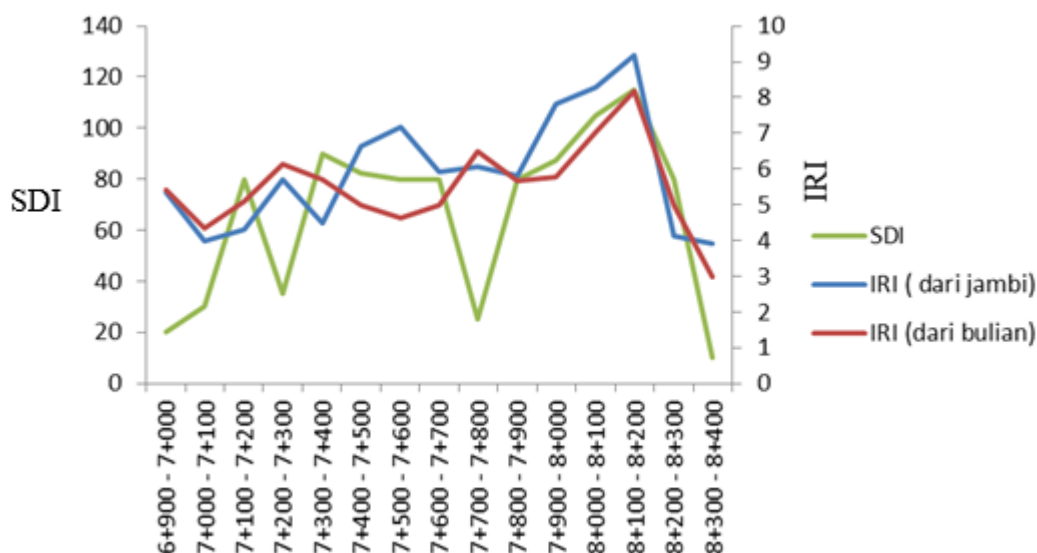
Gambar 1. Grafik Kondisi Jalan dengan Metode IRI dan SDI

Dari hasil perbandingan metode IRI dan SDI pada Tabel 6 dan Gambar 1 berdasarkan hasil menggunakan *roadlab pro* diperoleh rata-rata 5,92 dan 5,49 dan hasil perhitungan SDI diperoleh rata-rata 66,70. Jika dibandingkan hasil kondisi jalan dari kedua metode tersebut termasuk kategori sedang berdasarkan Bina Marga 2011.

Hasil perbandingan metode IRI dan SDI, kondisi jalan dari kedua metode ini pada STA 6+900 – 8+400 disarankan menggunakan metode Surface Distress Index (SDI).
