## **Analisis Kondisi Perkerasan Jalan pada Kawasan Rawan Banjir Rob di Kecamatan Sayung Menggunakan Metode PCI dan SIG**

Teknik Sipil, Fakultas Teknik, Universitas 17 Agustus 1945 Semarang

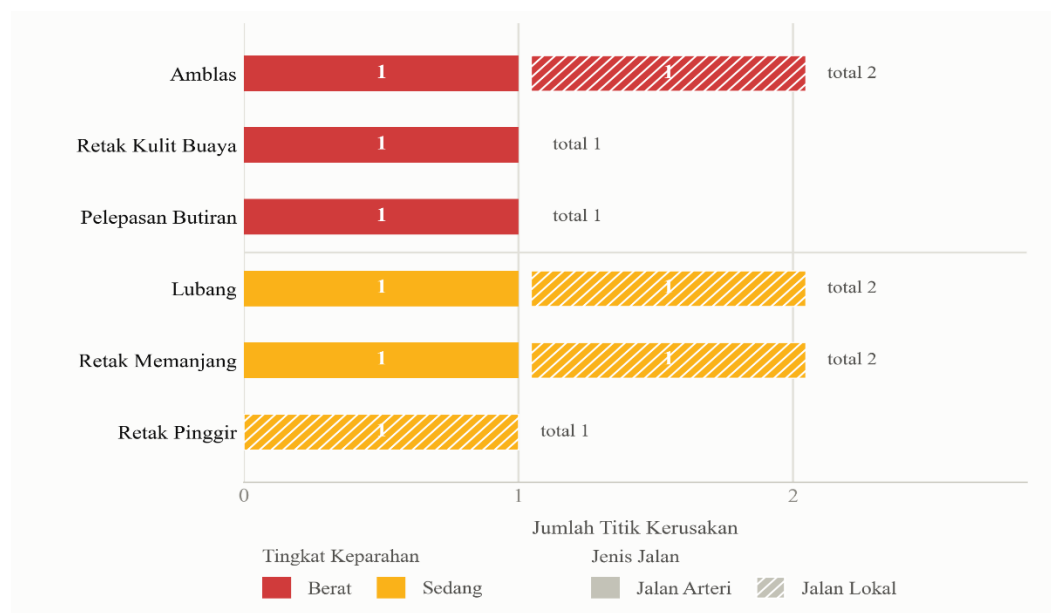
**Gambar 1.** Distribusi Jenis dan Tingkat Kerusakan Jalan Hasil Survei Lapangan, Kecamatan Sayung, Kabupaten Demak (n = 9 titik kerusakan)

Berdasarkan hasil pengamatan di lapangan, ditemukan sembilan titik kerusakan yang tersebar pada ruas jalan arteri maupun jalan lokal di Kecamatan Sayung. Variasi kerusakan yang dijumpai menunjukkan bahwa setiap ruas jalan memiliki tingkat kerusakan yang berbeda sesuai dengan kondisi lingkungan, beban lalu lintas, dan karakteristik perkerasan.

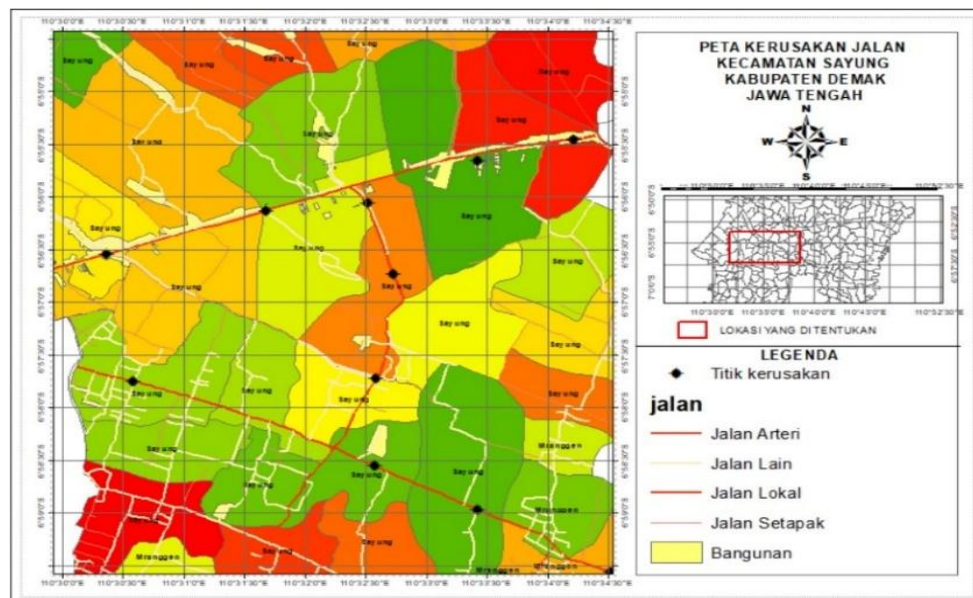
Berdasarkan hasil survei lapangan dan pemodelan spasial menggunakan ArcGIS dengan data jaringan jalan dari Dinas Pekerjaan Umum dan Penataan Ruang (PUPR) Kabupaten Demak, kami telah menemukan distribusi titik kerusakan jalan di wilayah Kecamatan Sayung. Banyak dari titik-titik ini tersebar di antara jalan-jalan utama yang merupakan rute arteri dan jalan lokal yang menghubungkan kawasan perumahan, industri, dan pusat aktivitas masyarakat. Terlihat pada peta kerusakan jalan Kecamatan Sayung bahwa titik-titik kerusakan tersebar sepanjang jalur jalan utama yang membentang dari barat ke timur dan dari utara ke selatan. Terdapat banyak titik kerusakan yang terkonsentrasi pada jalan arteri dan lokal yang terkait dengan intensitas lalu lintas tinggi dan dalam banyak kasus tergenang oleh banjir rob. Untuk membantu mengidentifikasi jalan-jalan yang mengalami kerusakan dan pemeliharaan, titik-titik kerusakan ditunjukkan dengan simbol titik pada peta. Hasil pemetaan menunjukkan bahwa kondisi kerusakan jalan di Kecamatan Sayung bervariasi dari kerusakan ringan hingga parah. Banyak faktor yang mempengaruhi tingkat kerusakan, termasuk beban kendaraan berat, drainase yang tidak memadai, dan banjir rob di daerah pesisir Kecamatan Sayung. Informasi spasial dari pemetaan ini dapat digunakan untuk menentukan prioritas penanganan dan perbaikan jalan oleh Dinas Pekerjaan Umum dan Penataan Ruang (PUPR) Kabupaten Demak. Peta kerusakan jalan yang dihasilkan memvisualisasikan lokasi titik kerusakan pada jaringan jalan Kecamatan Sayung dan memberikan informasi untuk menganalisis pola distribusi kerusakan serta hubungan antara kondisi jalan dan karakteristik lingkungan sekitar. Adapun hasil pemodelan peta kerusakan jalan Kecamatan Sayung ditunjukkan pada Gambar 2.

**Gambar 2.** Peta kerusakan jalan Kecamatan Sayung Demak
