Metode *Pavement Condition Index* Perkerasan *Rigid Pavement* Jalan Raya Bandar Buat Kota Padang STA 02+000 - STA 07+000

Eko Prayitno^{1*}, Veronika², Nori Yusri³, Al Busyra Fuadi⁴

Program Studi Teknik Sipil, Fakultas Teknik Sipil dan Perencanaan, Universitas Bung Hatta¹

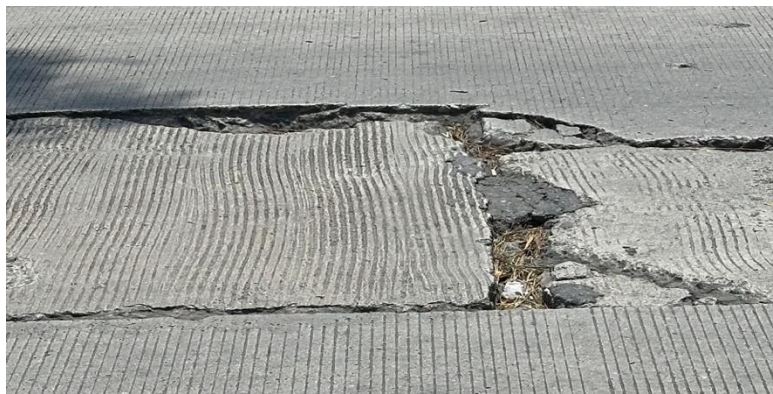
1. Retak sudut

Gambar 2. Tingkat kerusakan retak sudut, ruas jalan raya bandar buat STA 02+000-STA 07+000 (Sumber : Prayitno E, Universitas Bung Hatta, 2024)

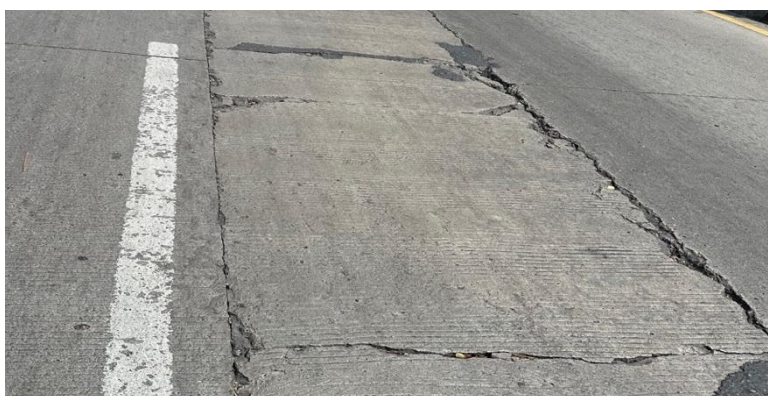
2. Slab terbagi oleh retak

Gambar 3. Tingkat kerusakan slab terbagi oleh retak, ruas jalan raya bandar buat STA 02+000-STA 07+000 (Sumber : Prayitno E, Universitas Bung Hatta, 2024)

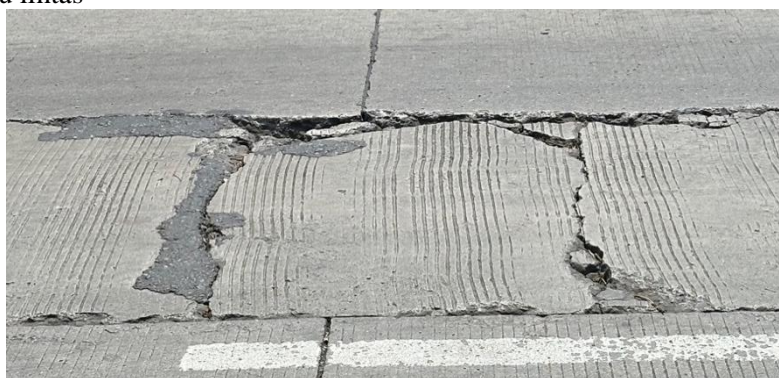
3. Retak akibat beban lalu lintas

Gambar 4. Tingkat kerusakan retak akibat beban lalu lintas, ruas jalan raya bandar buat STA 02+000-STA 07+000 (Sumber : Prayitno E, Universitas Bung Hatta, 2024)

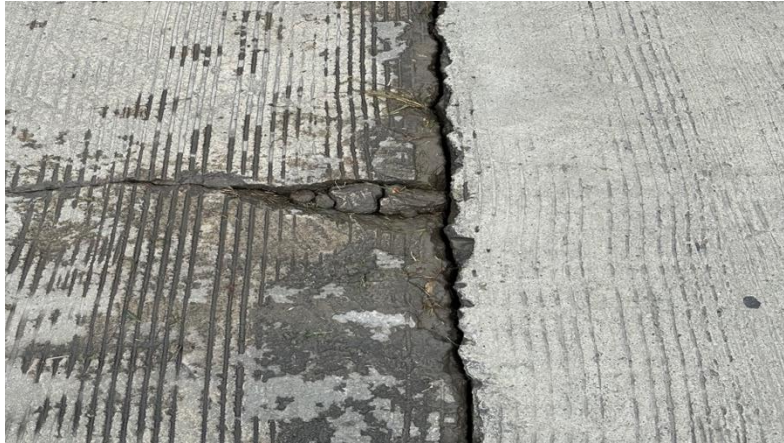
4. Penurunan bagian bahu jalan

Gambar 5. Tingkat kerusakan penurunan bagian bahu jalan, ruas jalan raya bandar buat STA 02+000-STA 07+000 (Sumber : Prayitno E, Universitas Bung Hatta, 2024)

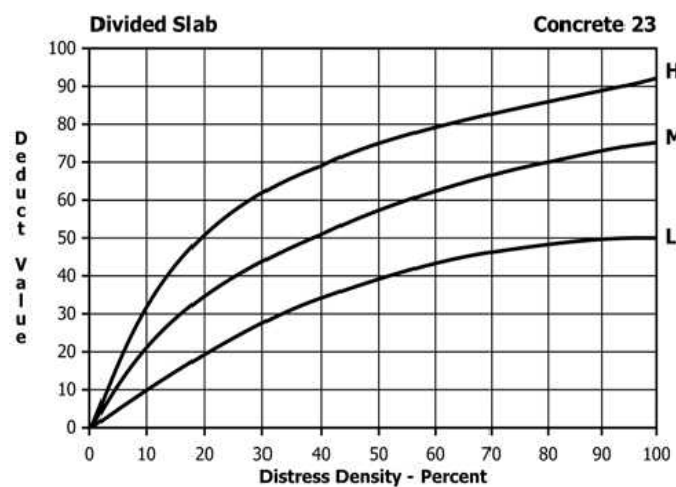
Gambar 7. Grafik hubungan *density* dan *deduct value* untuk jenis kerusakan slab terbagi oleh retak (Sumber : Susanto M, Universitas Lampung, 2016)

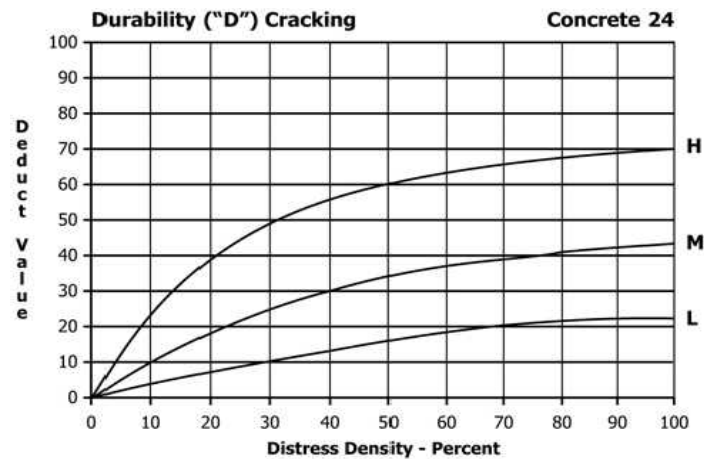
Gambar 8. Grafik hubungan *density* dan *deduct value* untuk jenis kerusakan retak akibat beban lalu lintas (Sumber : Susanto M, Universitas Lampung, 2016)

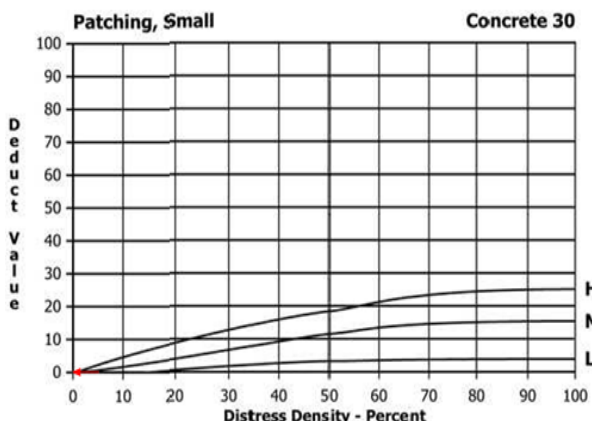
Gambar 10. Hubungan *density* dan *deduct value* untuk jenis kerusakan *patching small*

Dari grafik *deduct value* dengan jenis kerusakan tambalan kecil (*patching small*) dengan nilai *density* 5,56% dan tingkat kerusakan *low severity level*, maka diperoleh nilai *deduct value* = 0.

Untuk mencari *deduct value* (DV) adalah dengan memasukkan presentase *density* pada grafik masing-masing jenis kerusakan, kemudian menarik garis vertikal sampai memotong tingkat kerusakannya *low, medium, high* (L, M, H), selanjutnya pada perpotongan tersebut ditarik garis horizontal dan akan didapat nilai *deduct value*.

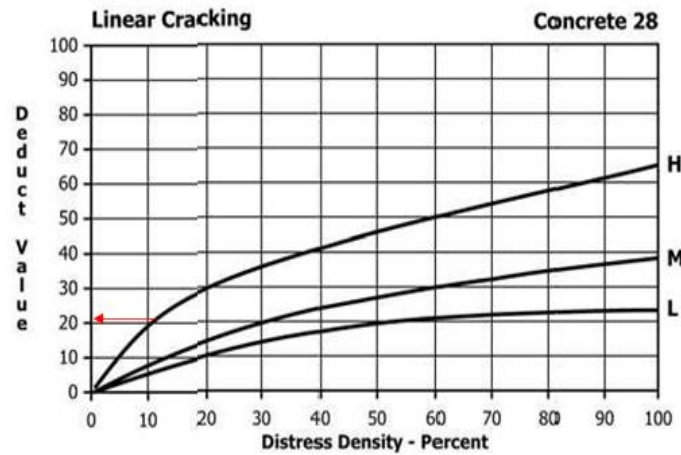
Gambar 11. Hubungan *density* dan *deduct value* untuk jenis kerusakan *linear cracking* (Sumber : ASTM D6433 Standard Practice for Roads and Parking Lots Pavement Condition Surveys, 1994)

Dari grafik *deduct value* dengan jenis kerusakan retak lurus (*crack linier*) dengan nilai *density* 11,11 % dan tingkat kerusakan *high severity level*, maka diperoleh nilai *deduct value* = 22.
