## **Metode PCI dan Alternatif Perbaikan pada Kerusakan Ruas Jalan Urip Sumoharjo Bandar Lampung**

Teknik Sipil, Fakultas Teknik dan Ilmu Komputer, Universitas Teknokrat Indonesia

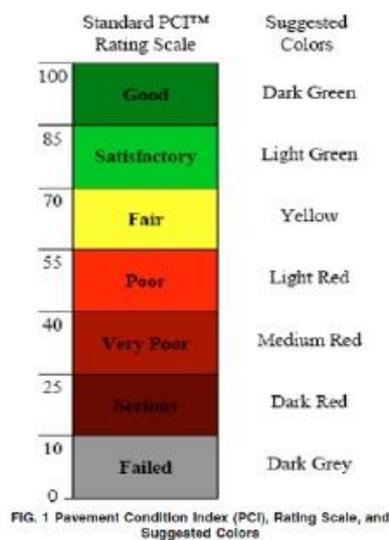
Gambar 1 Diagram nilai PCI

Metode PCI memberikan informasi kondisi perkerasan hanya pada saat survei dilakukan, tapi tidak dapat memberikan gambaran prediksi di masa datang (Asrullah, 2019). Namun demikian, dengan melakukan survei kondisi secara periodik, informasi kondisi perkerasan dapat berguna untuk prediksi kinerja di masa datang, selain juga dapat digunakan sebagai masukan pengukuran yang lebih detail (Ramli et al., 2018) pada perkerasaan jalan. Nilai PCI (*Pavement Condition Index*) memiliki rentang 0 (nol) sampai dengan 100 (seratus) dengan kriteria sempurna (*excellent*), sangat baik (*very good*), baik (*good*), sedang (*fair*), jelek (*poor*), sangat jelek (*very poor*), dan gagal (*failed*) (Shahin, 1994).
