Struktur Tahan Gempa terhadap Ketidakberaturan Horizontal dan Vertikal Gedung Pendidikan Terpadu Agribisnis Politeknik Negeri Jember

Marzuqi Usman^{1*}, Sudarso², Ikhwanuddin³

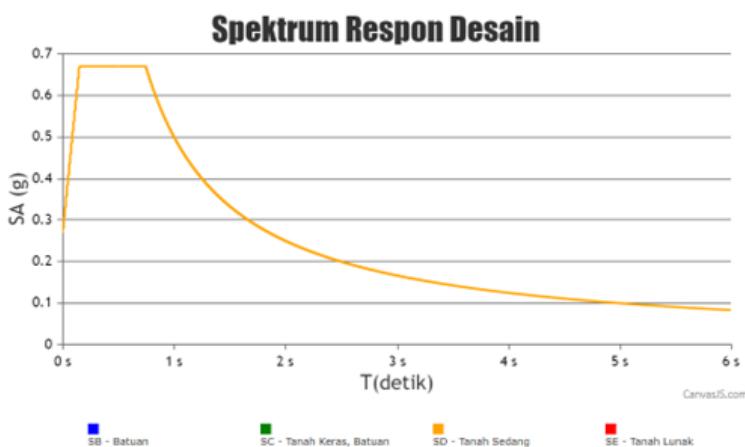
F_v	= 1,909 g
Periode S_{MS} dan S_{MI}	
S_{MS} (Periode Pendek)	= 1,005 g
S_{MI} (Periode 1 Detik)	= 0,746 g
Parameter percepatan spektral desain (S_{DS} dan S_{DI}):	
S_{DS}	= 0,670 g
S_{DI}	= 0,497 g
Penentuan Respon Spektrum	
T_0	= 0,149
Dengan:	
T_s	= 0,743
S_a	= 0,268

Gambar 1. Respon Spektrum Gedung Pendidikan Terpadu Agribisnis Politeknik Negeri Jember

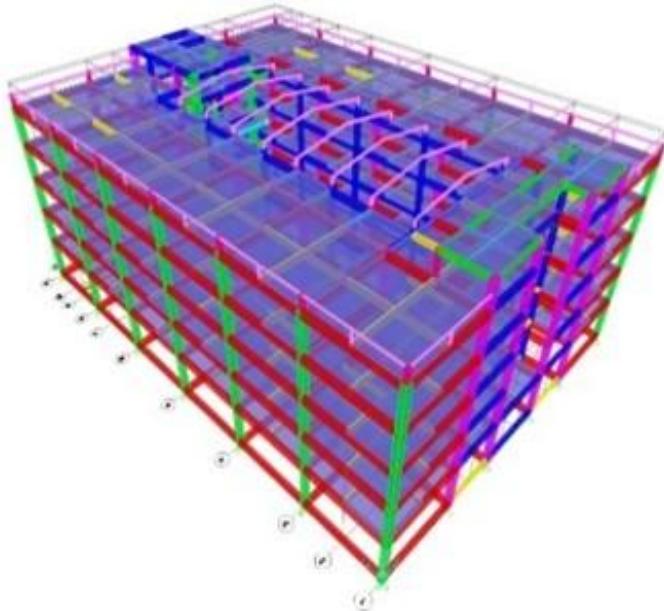
Pemodelan struktur gedung dilakukan menggunakan bantuan *software* SAP2000 v22 agar mempermudah analisis.

Gambar 2. Pemodelan 3D Struktur

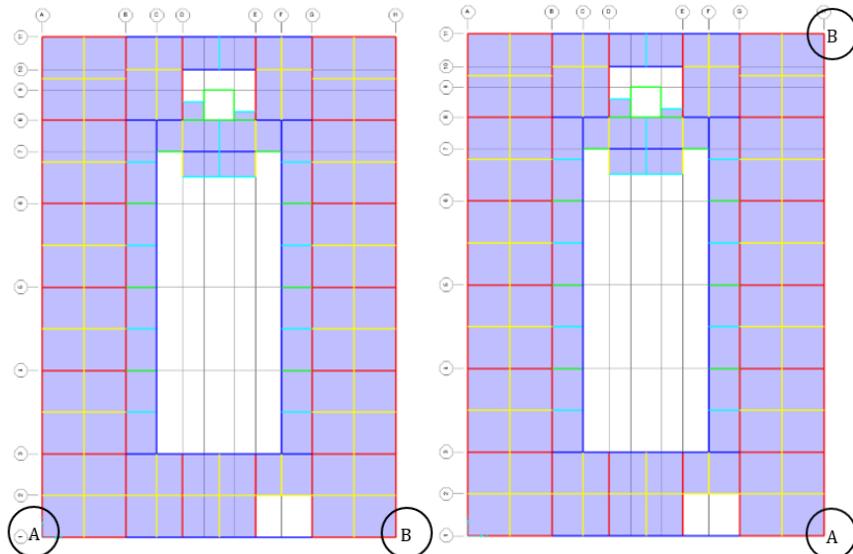
Gambar 3. Titik Acuan Ketidakberaturan H.1a dan H.1b Arah X & Y

Berdasarkan hasil perhitungan pada Table 4 dan Tabel 5, diperoleh nilai $\Delta_{max}/\Delta_{avg}$ pada (arah x dan y $< 1.2 < 1.4$). Maka, struktur gedung dinyatakan tidak mengalami ketidakberaturan H.1a dan H.1b.

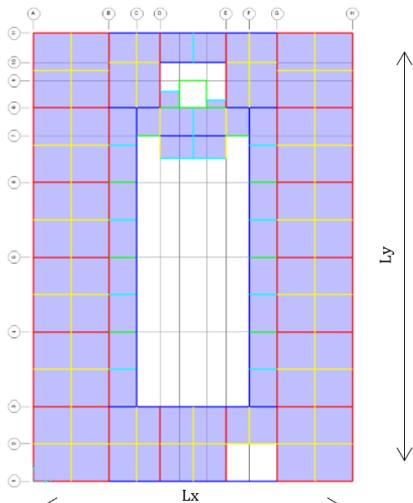
Jika proyeksi denah dari lokasi sudut dalam lebih besar dari 15% dimensi struktur pada arah yang dijelaskan, bangunan ini mengalami ketidakberaturan sudut dalam.

Gambar 4. Gambar Acuan Ketidakberaturan H.2

$$15\%.L_x = 15\%.34 = 5,10 \text{ m}$$

$$15\%.L_y = 15\%.48 = 7,20 \text{ m}$$

Hasil perhitungan menunjukkan bahwa gedung yang diteliti tidak mengalami ketidakberaturan H.2, karena $15\% L_x > P_x$ dan $15\% L_y > p_y$.

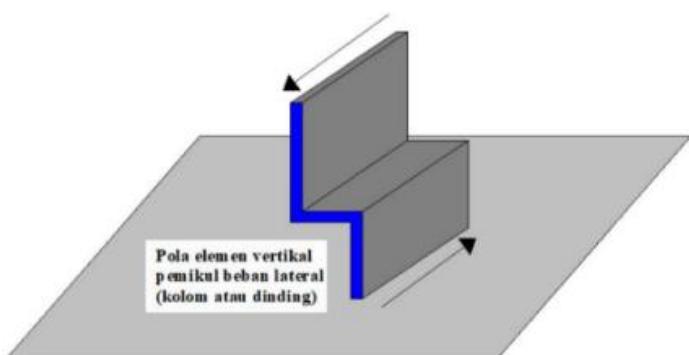
Tipe H.4 tidak relevan pada gedung perkuliahan yang diteliti karena pada gedung ini tidak ditemukan diskontinuitas dalam lintasan tahanan gaya lateral. Hal ini mengindikasikan bahwa struktur gedung tersebut memiliki kontinuitas yang memadai dalam sistem ketahanannya terhadap gaya lateral, sehingga tidak terjadi perubahan signifikan dalam distribusi gaya yang dapat menyebabkan kejadian H.4.

Gambar 5. Gambar Ilustrasi Ketidakberaturan H.4

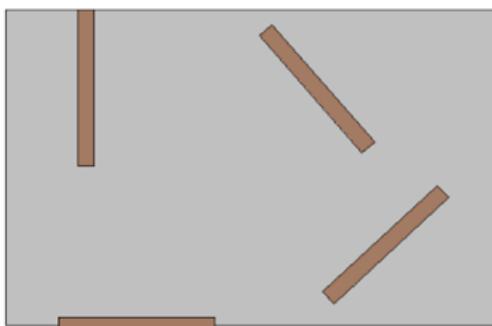
Tipe H.5 tidak terjadi pada gedung perkuliahan yang diteliti karena seluruh struktur berada tepat di sumbu X dan sumbu Y.

Gambar 6. Gambar Ilustarsi Ketidakberaturan H.5

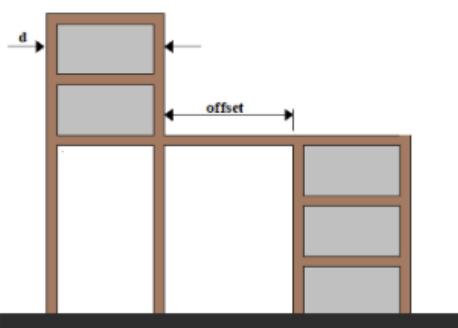
Pada struktur ini, tidak teridentifikasi adanya ketidakberaturan V.4. Ketidakberaturan vertikal dapat muncul apabila terjadi perubahan arah elemen pemikul gaya lateral yang lebih besar dari panjang elemen tersebut, atau apabila terjadi pengurangan kekakuan pada elemen pemikul di lantai di bawahnya.

Gambar 7. Gambar Ilustarsi Ketidakberaturan V.4

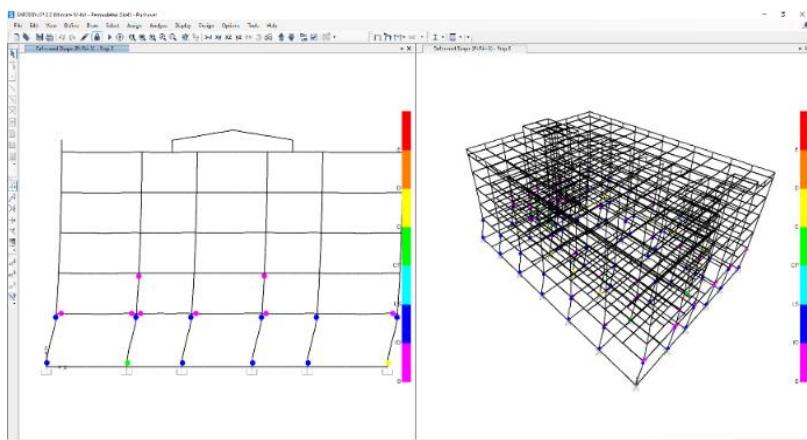
Gambar 8. Step 6 Arah-X

Berdasarkan hasil running SAP2000 v22 untuk arah-x, didapatkan step analisis dari 0 hingga 6. Hal serupa juga terjadi pada arah-y dengan jumlah step yang sama. Kondisi sendi plastis yang terbentuk berada pada kategori *Immediate Occupancy (IO)*, yang berarti jika terjadi gempa, hanya akan terjadi kerusakan struktural ringan. Dengan demikian, bangunan tetap aman dan dapat segera digunakan pasca gempa.

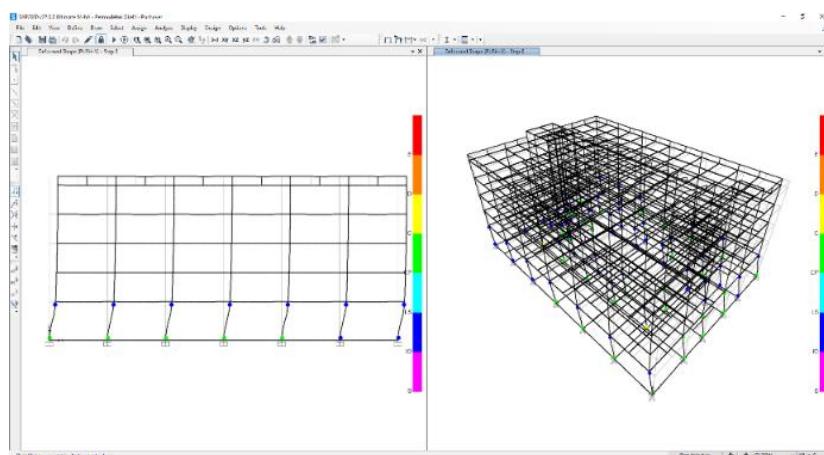
Gambar 9. Step 6 Arah-Y

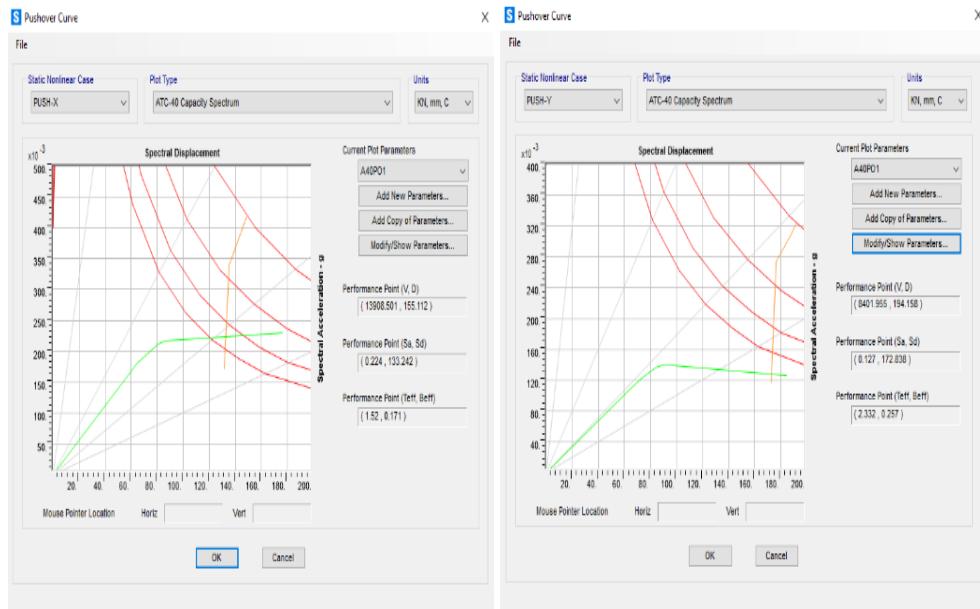
Selanjutnya, berdasarkan pedoman ATC-40, nilai-nilai tersebut digunakan untuk menghitung parameter C_A dan C_V , yang merupakan faktor percepatan dan kecepatan respons spektral struktur bangunan

Gambar 10. Spektrum Kapasitas Arah X-X & Y-Y

$$\begin{aligned} \text{Arah X-X} &= \frac{D_t}{H_{total}} = \frac{155.11 \text{ mm}}{23800 \text{ mm}} \\ &= 0,007 \text{ mm} \dots \dots \dots \text{(Damage Control)} \\ \text{Arah Y-Y} &= \frac{D_t}{H_{total}} = \frac{194.16 \text{ mm}}{23800 \text{ mm}} \\ &= 0,008 \text{ mm} \dots \dots \dots \text{(Damage Control)} \end{aligned}$$

$$\begin{aligned} \text{Arah X-X} &= \frac{D_t - D_1}{H_{total}} = \frac{155.11 \text{ mm} - 0.08 \text{ mm}}{23800 \text{ mm}} \\ &= 0,007 \text{ mm} \dots \dots \dots \text{(Damage Control)} \\ \text{Arah Y-Y} &= \frac{D_t - D_1}{H_{total}} = \frac{194.16 \text{ mm} - 0.08 \text{ mm}}{23800 \text{ mm}} \\ &= 0,008 \text{ mm} \dots \dots \dots \text{(Damage Control)} \end{aligned}$$

Berdasarkan hasil perhitungan simpangan total maksimum dan simpangan inelastis maksimum pada arah X-X dan Y-Y, serta mengacu pada batasan kinerja struktur menurut (Applied Technology Council, 1996), diperoleh bahwa nilai simpangan pada arah X-X sebesar 0,007 dan arah Y-Y sebesar 0,008. Kedua nilai tersebut masih berada dalam batas kategori *Damage Control* (0,01–0,02). Untuk simpangan *inelastic* maksimum, diperoleh nilai sebesar 0,007 pada arah X-X dan 0,008 pada arah Y-Y, yang juga berada dalam kategori *Damage Control* (0,005–0,015). Dengan mempertimbangkan kondisi terburuk serta kecenderungan arah gempa kritis terhadap bangunan, dan fakta bahwa seluruh nilai simpangan tidak melebihi batas atas 0,02, maka secara umum tingkat kinerja struktur dapat dikategorikan sebagai *Damage Control*. Hal ini menunjukkan bahwa bangunan mengalami deformasi yang masih dapat diterima tanpa menyebabkan kerusakan parah pada elemen struktural utama, dan fungsi bangunan masih dapat dipulihkan dalam waktu relatif singkat setelah gempa terjadi.
